**SERVICE BULLETIN**

**VERSCHLEISS DES VORDERFILZES BEI TROCKNERN P51NEW**

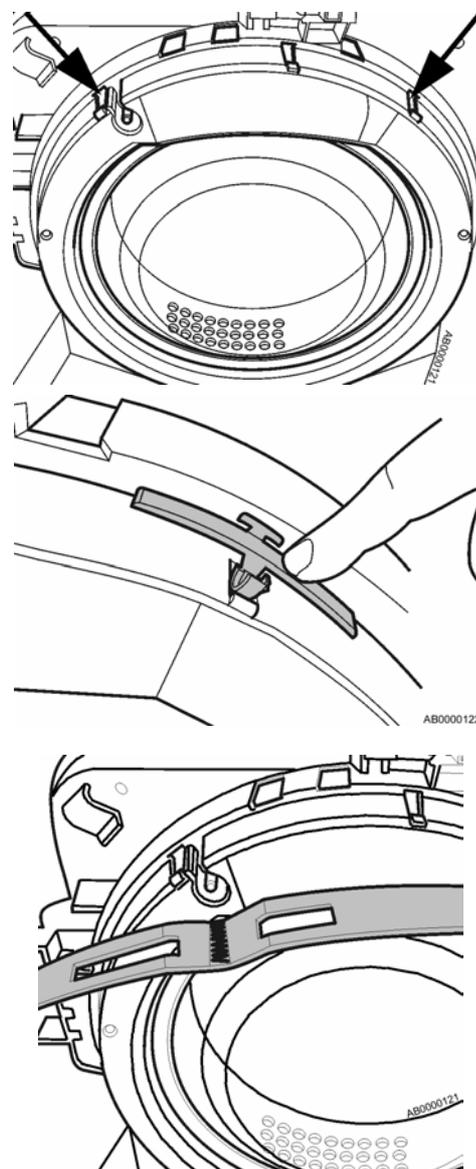
Um den Filz und die Lager einzusetzen, sind die am Flansch vorhandenen Schlitzze (siehe Pfeile in der Zeichnung) zu verwenden.

Einer der beiden Lager muss in den rechten Schlitz eingesetzt werden (dabei den Flansch der Einfüllöffnung von der Innenseite des Gerätes betrachten). Der Flügel des Lagers muss sich an der Vorderseite des Gerätes befinden.

Die raue Seite des Filzes ist durch eine Naht gekennzeichnet. Der Filz muss in den vorhandenen Schlitz (siehe Abb.) eingeführt werden, wobei die Naht mit dem Stift in Kontakt kommt.

Bei Einbau der Lager und des Filzes, muss das ganze Gerät sorgfältig und besonders die Einfüllöffnung (Sitz des Filzes) und den Trommelvorderflansch reinigen.

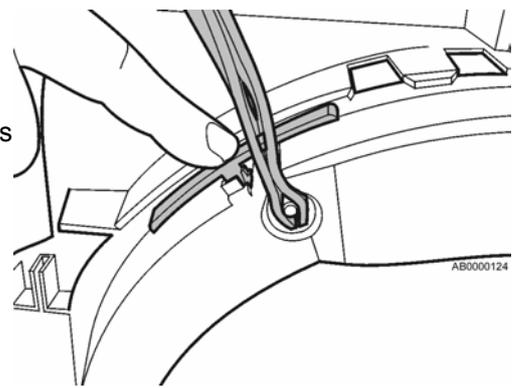
Die zweite Lager anbringen und dann beide Lager, während des Einbaus des Filzes in die Filzlanglöcher einführen.

Auf keinen Fall müssen die Flügel durch den Filz gedeckt werden.

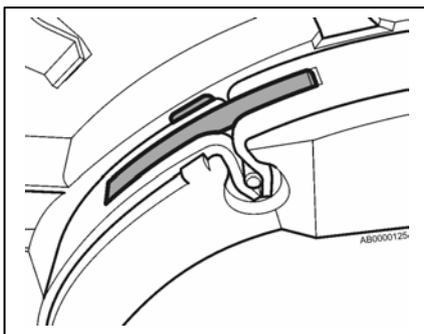
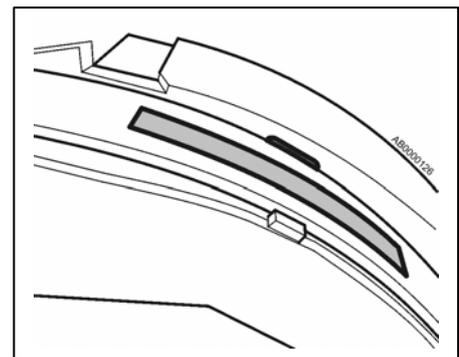
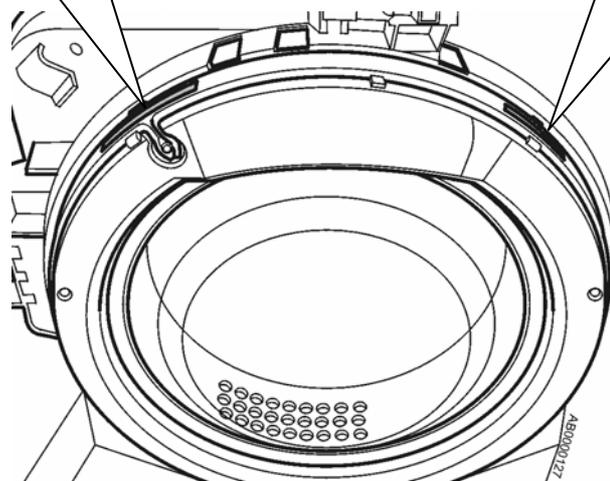
Am Ende des Vorgangs:

Linke Lager

Rechte Lager
